AMISTON

SYSTEMY FOTOWOLTAICZNE

CAPRPORT: CPU1

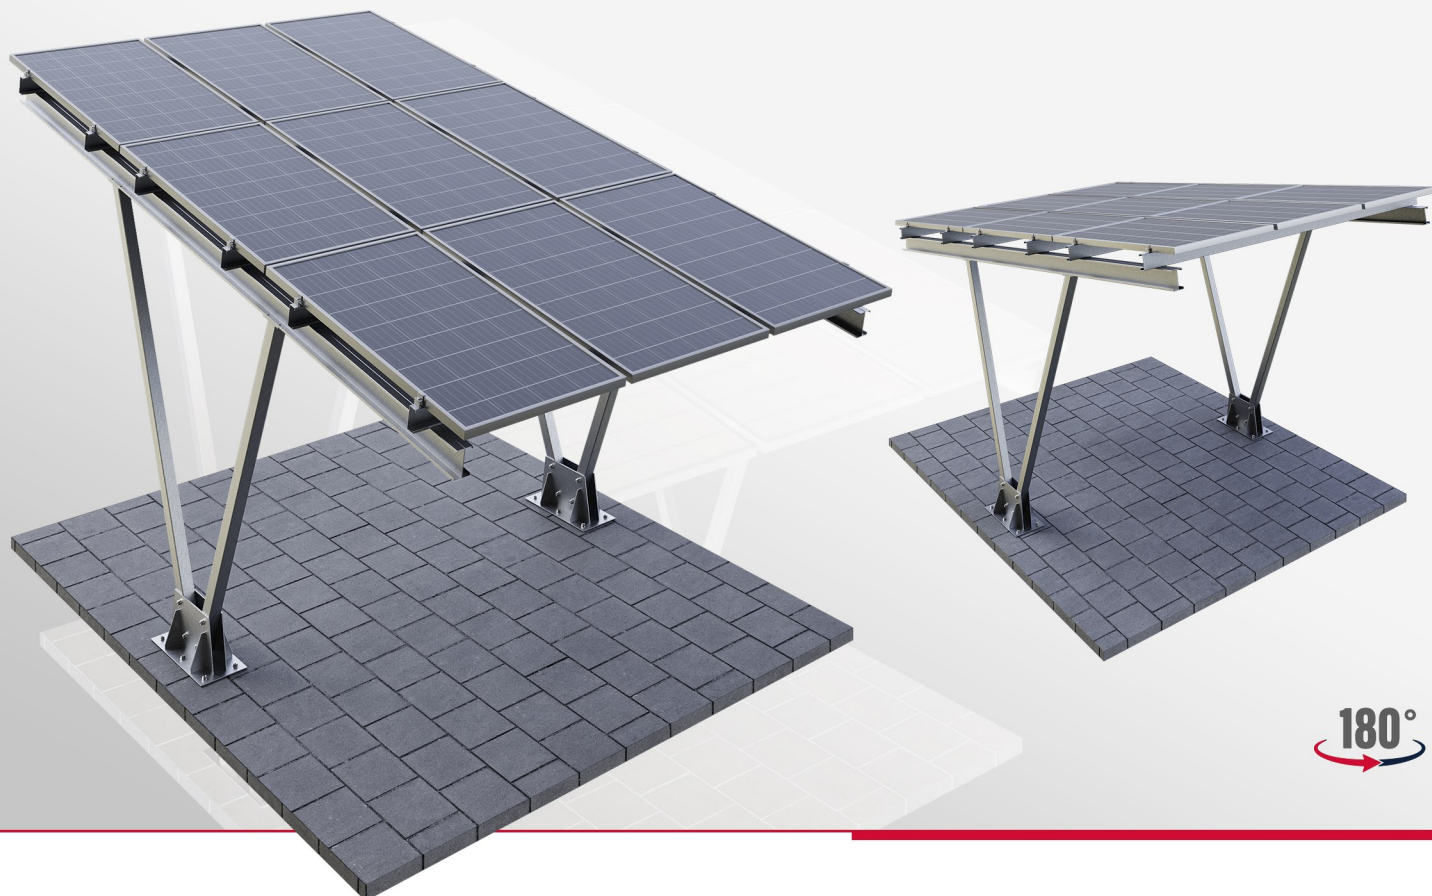
MATERIAŁ: stal konstrukcyjna o podwyższonej wytrzymałości

POWŁOKA ANTYKOROZYJNA: ocynk

UKŁAD PANELI: pionowy

KĄT NACHYLENIA: 10°

ROZSTAW PODPÓR: 3m

SPOSÓB MONTAŻU: do fundamentu (wykonujemy ich projekty)

OTWORY DO MONTAŻU ORYNNOWANIA

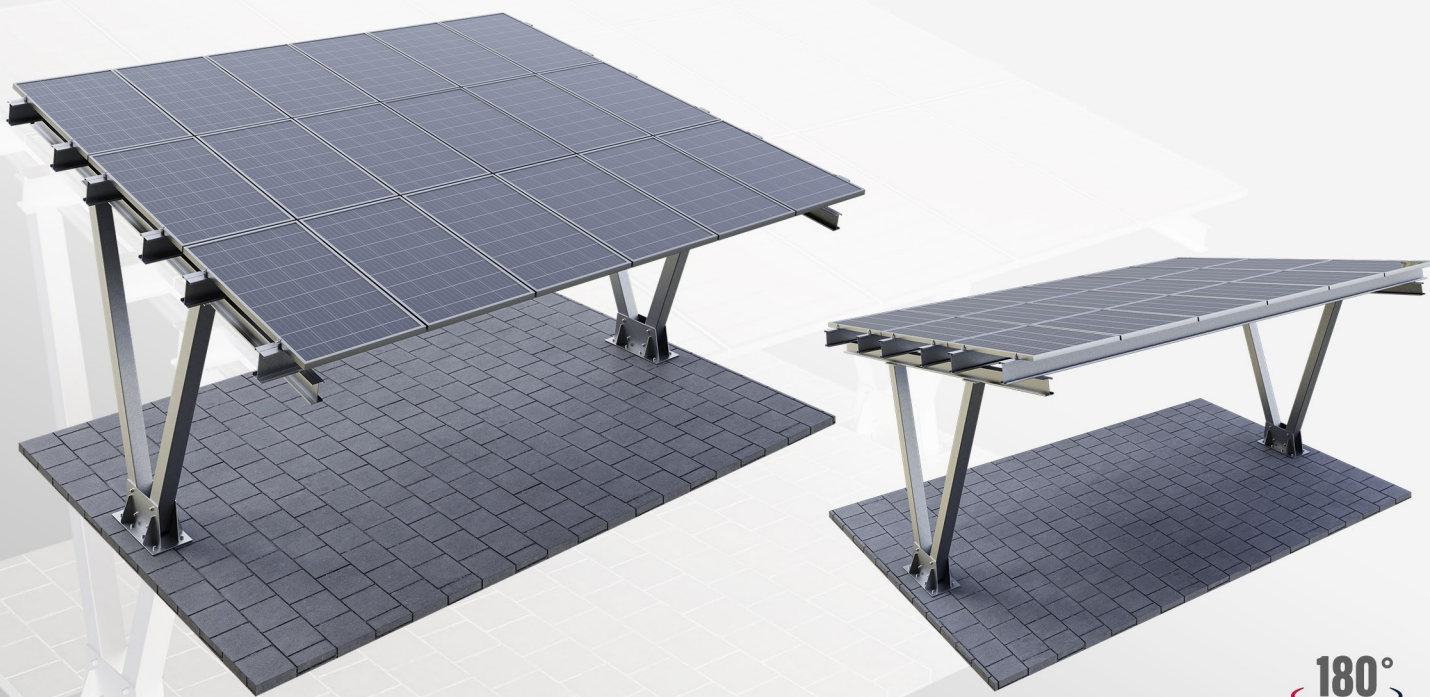
MATERIAŁ: stal konstrukcyjna o podwyższonej wytrzymałości

POWŁOKA ANTYKOROZYJNA: ocynk

UKŁAD PANELI: pionowy

KĄT NACHYLENIA: 10°

ROZSTAW PODPÓR: 5.8m

SPOSÓB MONTAŻU: do fundamentu (wykonujemy ich projekty)

OTWORY DO MONTAŻU ORYNNOWANIA
